# ESTUDIO DE LESIONES EN FACHADAS DE LADRILLO CARA VISTA. ANÁLISIS DE CASOS EN YECLA

Grado en Arquitectura Técnica

## Trabajo fin de grado

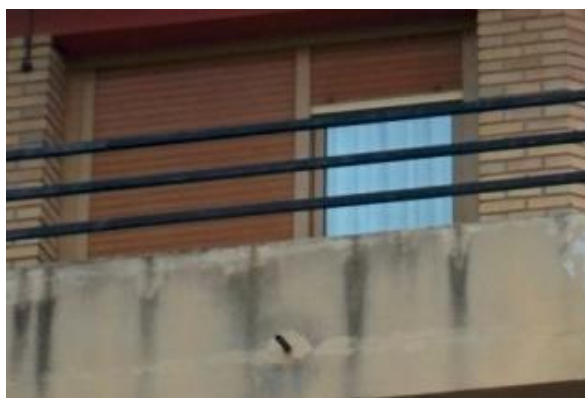
El hecho de haber llegado a la conclusión de establecer humedad en todos ellos es debido a que en todas las fachadas analizadas se han encontrado suciedad por lavado diferencial, en la cual, la suciedad depositada por el viento en las diferentes partes y elementos de la fachada, ha sido arrastrada por la escorrentía del agua de lluvia, ocasionando en la mayor parte de fachadas analizadas unos churretones, tal y como se aprecian en las figuras nº 10 y 11.

**Figura nº 10. Churretones y filtraciones en C/ San Pascual Nº 16, esq. con Calle Don Lucio**  
Fuente: Autor

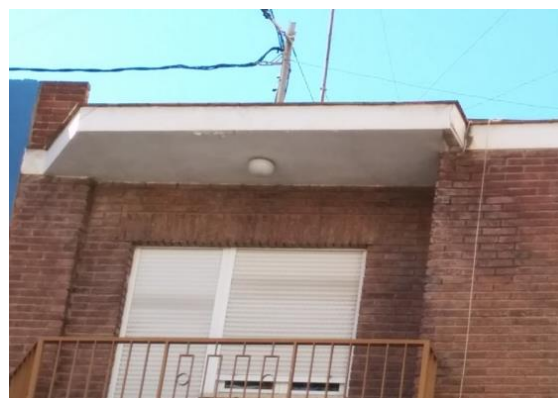
**Figura nº 11. Churretones y filtraciones en Camino Real Nº 48.** Fuente: Autor

Esto es debido a que el agua de lluvia que discurre por las albardillas y vierteaguas, al no llevar estos suficiente inclinación, no lleva suficiente velocidad como para ser lanzada sin que se escurra por debajo de estas piezas pétreas o prefabricadas, y aparte de carecerse de esta inclinación, muchos de estos elementos tampoco constan de goterón, separado este unos dos centímetros del plano de fachada con el fin de poder cortar todo o parte del paso del agua hacia el plano de fachada, produciéndose filtración de dicha agua si no se encuentran todas las juntas del hueco de fachada selladas. Otro caso que

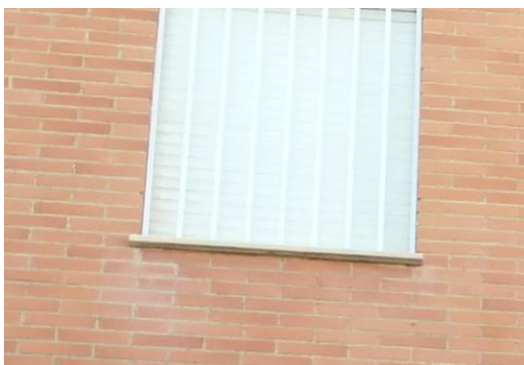
En las figuras nº 12 y 13 que se exponen a continuación se representan churretones ocasionados en los laterales de las jambas debido al encuentro con el vierteaguas, ya que, aunque esté empotrado en las jambas y conste de goterón, se carece de suficiente inclinación, discurriendo el agua de lluvia lentamente, dando lugar a dichos churretones laterales.

**Figura nº 12. Churretones laterales debido a la falta de inclinación del vierteaguas en Av. Literato Azorín Nº 45.**  
Fuente: autor

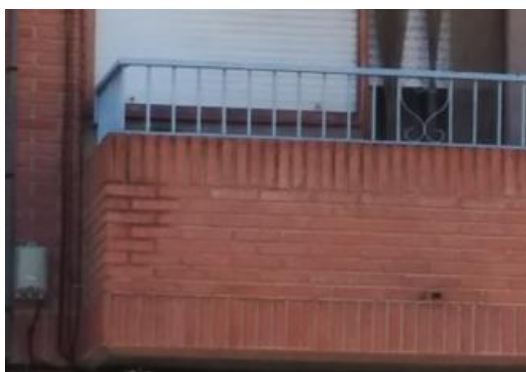
Otros de los puntos donde también se ha apreciado humedad por filtración ha sido en los laterales de los aliviaderos, tal y como se puede apreciaren la figura nº 14 que se expone más adelante, ocasionada por un error de ejecución al no haberse realizado

correctamente la impermeabilización en el encuentro con el aliviadero o también por rotura de dicha lámina impermeable, ya sea por el envejecimiento de esta por el paso del tiempo o en su colocación. Por otra parte, se han observado filtraciones de agua en aquellas fachadas en la cual se han apreciado algún tipo de grieta, así como también en aquellas juntas entre edificios que no se encontraban selladas, tal y como se puede ver en la figura nº 15 de a continuación.

Figura nº 14. Escorrentía y filtración del agua en el antepecho de ladrillo visto en Av. Literato Azorín Nº 16. Fuente: Autor

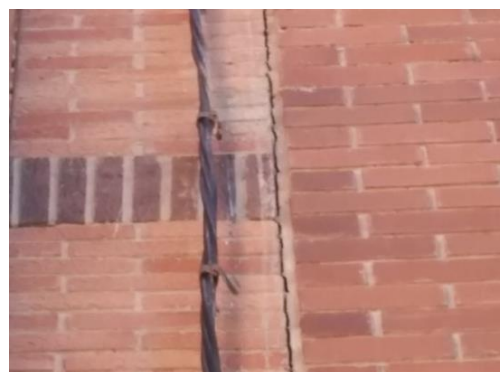
Figura nº 15. Escorrentía y filtración del agua por la grieta en la junta entre edificios en Av. Literato Azorín Nº 3. Fuente: Autor

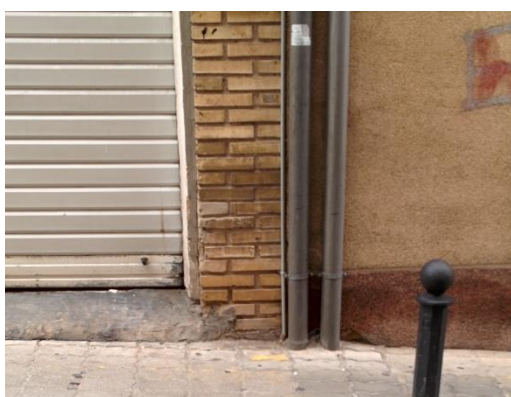
Otro tipo de humedad apreciado en algunas de las fachadas analizadas ha sido la humedad por absorción capilar, proveniente dicha agua de la cimentación o de los muros del sótano cuando era ocasionada en el encuentro con el suelo, tal y como se aprecia en

**Figura nº 18. Absorción capilar en el encuentro con el suelo en C/ Don Lucio Nº 13. Fuente: Autor**

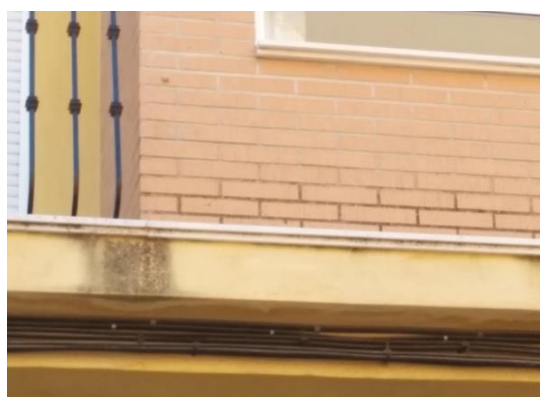
la figura nº 18, y proveniente del agua de lluvia que había sido mantenida en las molduras o frentes de forjado de hormigón sobresalidos del plano de fachada al no llevar suficiente inclinación cuando eran con el encuentro con estos elementos (figura nº 19). En ambos casos, dicha absorción capilar se ha producido o bien por error en la ejecución al no realizarse correctamente la impermeabilización en dicho encuentro o bien por fallo de proyecto, en el caso de que no se haya colocado ninguna barrera que haga la función de impermeabilización, aunque también puede darse el caso de que esta lámina pueda haberse deteriorado por el paso del tiempo o incluso haberse roto durante su colocación o en trabajos posteriores.

**Figura nº 19. Absorción capilar en el encuentro con el suelo forjado en Av. Literato Azorín Nº 25 y 27. Fuente: Autor**

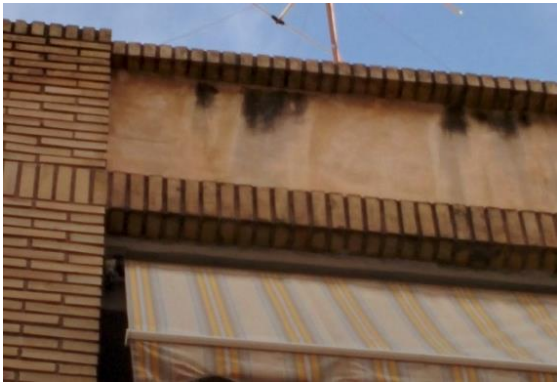
En la mayoría de ocasiones, dichos churretones eran sucios, de tonalidad marrón e incluso algunos negruzcos por el monóxido de carbono de los coches y de las calderas, así como también por la geometría de la fachada, la porosidad de los ladrillos y juntas de mortero y también debido a la corta duración de las precipitaciones o a la débil intensidad de esta, depositándose la suciedad en los poros y juntas de dichos ladrillos (Figura 24). Por el contrario, en raras ocasiones, también se han apreciado algunos churretones limpios de tonalidad blanquecina cuando la superficie de la fachada era lisa y menos porosa, así como aplacados y alicatados o las superficies metálicas de aparatos de climatización.

Figura nº 24. Churretón negro en C/ Don Lucio Nº 13.  
Fuente: Autor

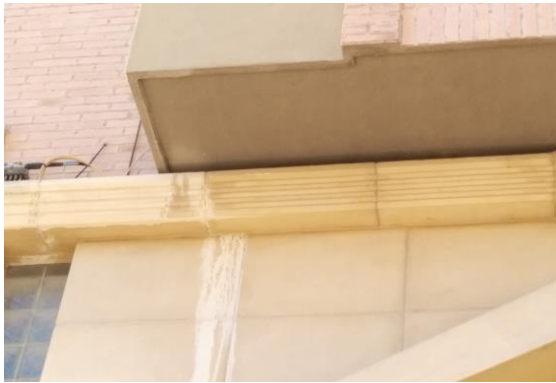
También se producen churretones blancos cuando la intensidad de la lluvia es más intensa o de mayor duración, ocasionándose en este caso una lámina de agua rápida, extrayendo las partículas de polvo que el viento había depositado en los poros y juntas de mortero, tal y como se observa en la figura nº 25 que se expone a continuación.

Figura nº 25. Churretón blanco en C/ Cura Ibáñez Nº 37, esquina con Av. Literato Azorín.  
Fuente: Autor

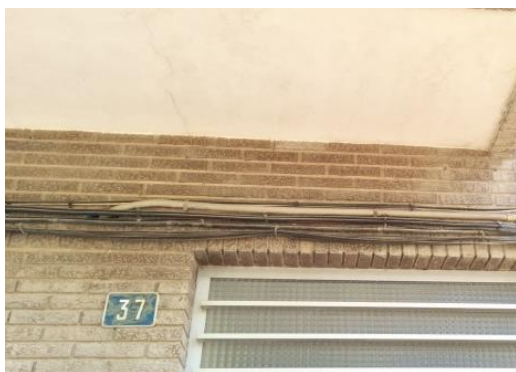
La suciedad por depósito también se ha observado en todas las fachadas, siendo esta la que el viento deposita en las diferentes partes y elementos de la fachada, ya sea por gravedad o por efectos foréticos, es decir por adhesión, al tener las partículas distinto

signo de carga eléctrica y que predomina en las zonas protegidas de la exposición a la lluvia y al viento y que, por lo tanto, no son eliminadas a no ser que se realice una limpieza en estas partes (figura 28).

**Figura nº 28. Suciedad depositada en zona protegida. en Av. Literato Azorín Nº 37. Fuente: Autor**

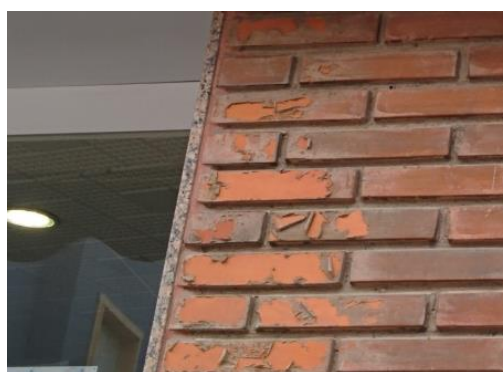
De manera ocasional, también se han apreciado suciedades ocasionadas de forma intencionada, así como pinturas que se le han aplicado a los locales dispuestos en la planta baja como estética (figura 29) y pintadas y grafitis debido a actos vandálicos. También se han observado suciedades en algunas fachadas analizadas debido a organismos así como orines de perros en las esquinas, nidos y excrementos de aves y moho, en la cual, se comentarán más adelante en el sub-apartado de organismos.

**Figura nº 29. Pintura envejecida en el local de PB en Camino Real Nº 38. Fuente: Autor**

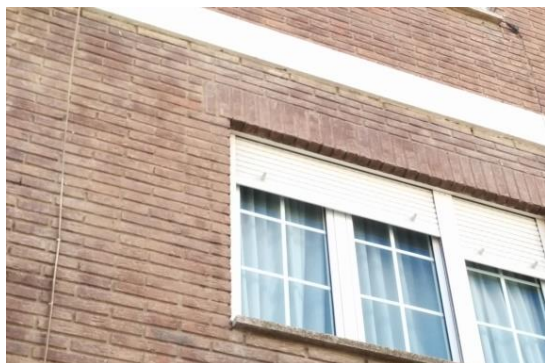
En las figuras nº 33 y 34 se muestra la diferentes coloraciones observadas en los ladrillos de las fachadas analizadas, haciendo referencia la primera a la decoloración en ladrillos de tonalidad marrón oscuro debido a la exposición a los agentes atmosféricos y la

**Figura nº 33. Ladrillo c.v. marrón oscuro deteriorado por la exposición a los agentes atmosféricos en Camino Real Nº 48. Fuente: Autor**

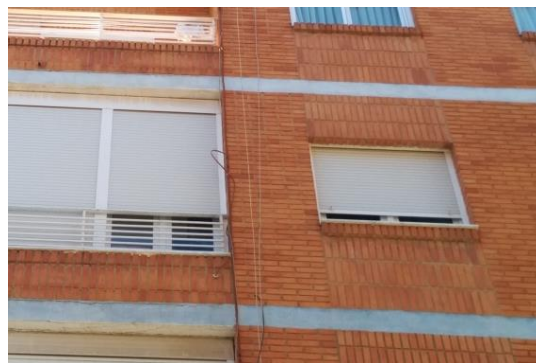
segunda, la diferente coloración entre unos ladrillos y otros por la diferente cocción y/o cantidad de materia prima.

**Figura nº 34. Ladrillos con diferente coloración debido a la cocción o cantidad de materia prima en C/ de la Rambla Nº 33, esq. con Av. Literato Azorín. Fuente: Autor**

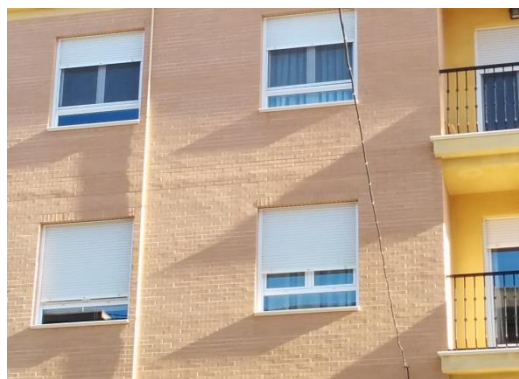
Otras grietas ocasionadas de forma más localizada en algunos cerramientos de ladrillo cara vista han sido diversas, siendo unas de ellas debido a esfuerzos no absorbidos por los movimientos de estructura, así como pilares y forjados, en la cual, bien los ladrillos no pasan enteros por delante y se han tomado al pilar con mortero, o bien estos pasan enteros por delante pero no se ha dejado una pequeña separación entre dichos pilares, ocasionándose dicha grieta. En las figuras nº 38 y 39 se exponen unas grietas causadas en el cerramiento por el empuje del pilar y del forjado respectivamente.

**Figura nº 39. Grieta producida por los empujes del forjado en Av. Literato Azorín Nº 25 y 27. Fuente: Autor**

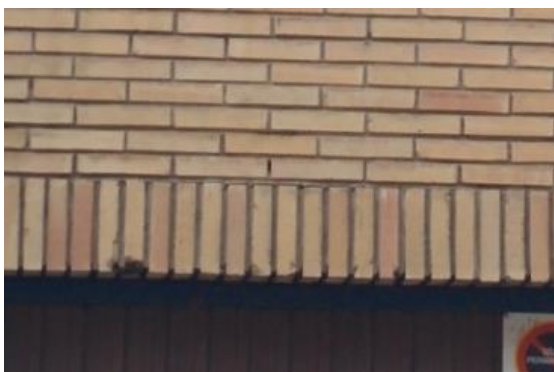
Otras grietas que también han aparecido en alguna que otra fachada han sido las producidas debido a deformaciones, ocasionada una de ellas por movimientos sufridos en el dintel de hormigón armado de una puerta de garaje, ocasionada dicha grieta debido a algún golpe fuerte por algún vehículo (figura nº 40). En otra ocasión, la deformación fue causada por soltarse los perfiles angulares que sustentan los ladrillos en el frente del forjado de uno de los balcones, ya sea por exceso de carga, corrosión o cualquier otra causa, ocasionando una grieta por el giro producido, tal y como se puede apreciar en la figura nº 41.

**Figura nº 40. Grieta horizontal en dintel debido al golpe sufrido en C/ Don Lucio Nº 3. Fuente: Autor**

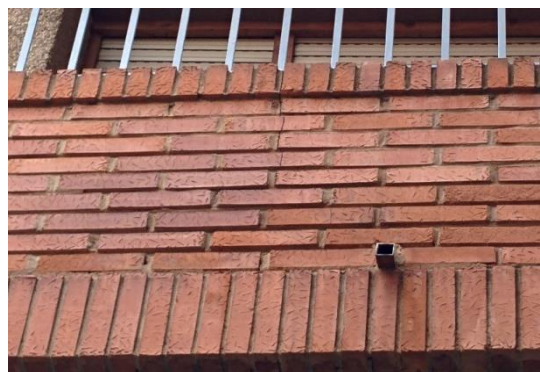
**Figura nº 41. Grieta y giro producidos por la deformación del angular en C/ Maestro Polo Nº 9. Fuente: Autor**

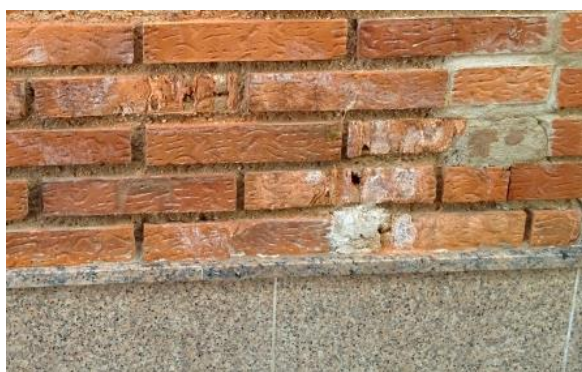
En cuanto a las erosiones físicas, la mayoría de estas se han observado durante las inspecciones han sido en los encuentros con el suelo y de nuevo, vuelven a apreciarse la mayoría de estas en las de los años 70 y algunos de los 80, debido a humedad por absorción capilar (figura nº 54) ya que se carece de lámina impermeable o que esta se ha estropeado o se ha resuelto mal el encuentro, permitiendo dicho cerramiento la absorción de dicha humedad localizada en los muros o zapatas de cimentación. Dicha humedad origina la pérdida de material debido a la alta capacidad de disolución de esta o

por el aumento de volumen al estar localizada en los poros debido a las heladas o por cristalizarse las sales procedentes de los propios ladrillos, morteros, hormigón de la cimentación o procedente del terreno, como es el caso de las criptoflorescencias que se expondrá más adelante en el sub-apartado de eflorescencias.

**Figura nº 54. Erosión física debido a la absorción capilar en C/ La Corredera Nº 8. Fuente: Autor**

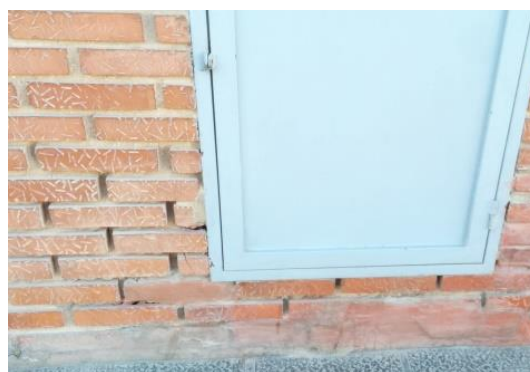
En los demás casos, dicha erosión se ha ocasionado por el viento, por la propia humedad de la calle al ser esta poco expuesta al sol, por el agua de lluvia incidida o escurrida y que ha sido absorbida o filtrada por dichos ladrillos y morteros y debido también a las heladas producidas posteriormente, ocasionándose la mayoría de veces dicha pérdida de material tanto en los ladrillos como en los morteros, mientras que en pocas ocasiones se ha producido erosión sólo en los morteros (figura nº 55) debido a que estos tienen menores resistencias a la intemperie y por lo tanto, son más atacables por estos agentes.

**Figura nº 55. Erosión física en el mortero por las menores resistencias a los agentes atmosféricos en Av. Literato Azorín Nº 16. Fuente: Autor**

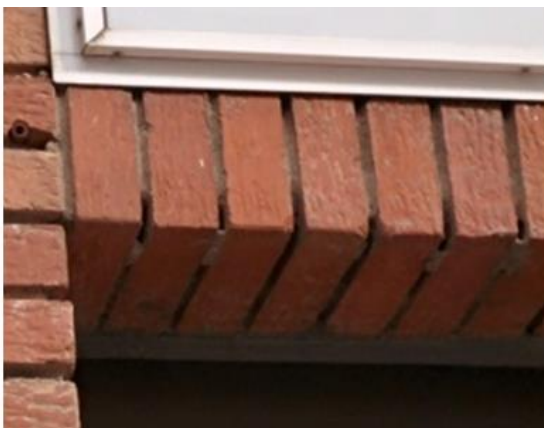
Dichos desgastes y pérdidas de material son prácticamente nulos en las décadas de los 90 y en las posteriores en cuanto al envejecimiento por la exposición a los agentes atmosféricos, no siendo así en cuanto al desgaste de aristas en las esquinas por el paso de las personas, observándose un elevado desgaste en las esquinas de dicha planta baja en un edificio de principios del 2000. En las figuras nº 60 y 61 se muestran estas pérdidas de material en juntas y en aristas de los ladrillos respectivamente.

**Figura nº 60. Pérdida de material en juntas por la exposición a los agentes atmosféricos en Camino Real Nº 23. Fuente: Autor**

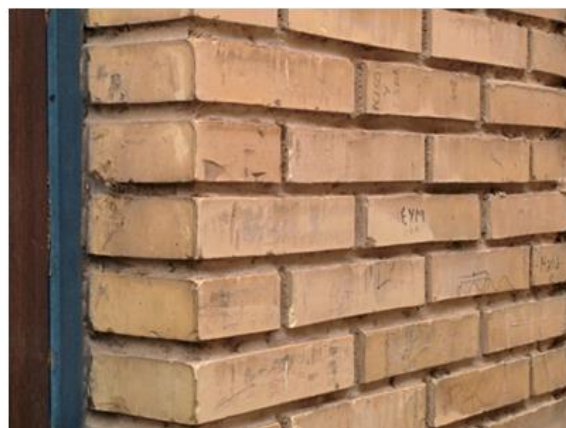
**Figura nº 61. Desgaste de aristas por el rozamiento al paso de las personas en C/ Don Lucio Nº 3. Fuente: Autor**

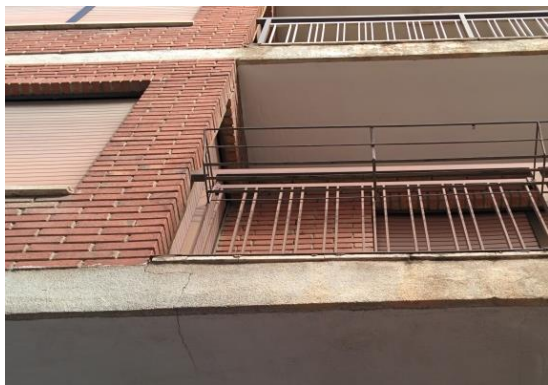
Y la otra fue debida a una pequeña flexión de los forjados debido al peso del cerramiento, ocasionando roturas a compresión de los ladrillos colocados debajo de los balcones. La otra deformación se ha producido en tres edificios, en la cual, se había producido una pequeña flexión en el primer forjado del cuerpo volado debido a la acumulación de flechas por el peso de los cerramientos de los cuerpos volados de las demás plantas, produciendo una fisura en el revestimiento de enfoscado de mortero en

el encuentro entre el forjado del cuerpo volado y el balcón colindante por la diferencia de flechas, tal y como se puede observar en las figuras nº 63 y 64.

**Figura nº 63. Fisura en el revestimiento de enfoscado de mortero monocapa por la diferencia de flechas en Camino Real Nº 23. Fuente: Autor**

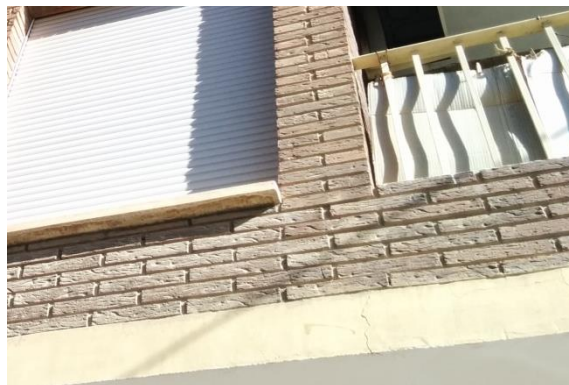
**Figura nº 64. Fisura en el revestimiento de enfoscado de mortero pintado por la diferencia de flechas en Camino Real Nº 81. Fuente: Autor**

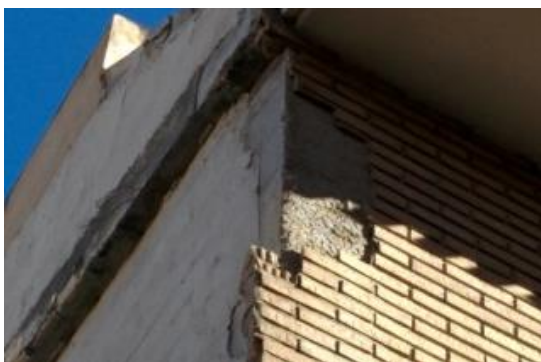
Otras de las soluciones incorrectas son, no aplicar ningún tipo de resina para realizarle un puente de unión entre la base de hormigón lisa y el mortero, consiguiendo que se pierda la adherencia entre ambos posteriormente, o también desprenderse debido a las acciones físicas al filtrarse humedad entre los ladrillos y el mortero, produciendo un aumento de volumen debido al agua o a las heladas posteriores, ejerciendo un esfuerzo de tracción y por lo tanto, la consiguiente pérdida de adherencia y el desprendimiento. También se han observado desprendimientos de trozos de ladrillos debido al aumento de volumen de los barros metálicos de las barandillas introducidos en estos por la corrosión. En la figura nº 65 se muestra el desprendimiento de varios ladrillos tomados al pilar debido a la pérdida de adherencia y en la figura nº 66 el

**Figura nº 65. Desprendimiento por pérdida de adherencia.**  
en C/ La Corredera Nº 7b. Fuente: Autor

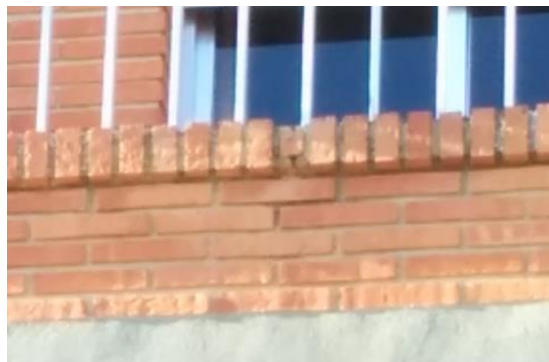
desprendimiento de una parte de ladrillo debido al aumento de volumen por corrosión del barrote de la barandilla.

**Figura nº 66. Desprendimiento de parte del ladrillo**  
**debido al aumento de volumen por corrosión** en Av.  
Literato Azorín Nº 54. Fuente: Autor

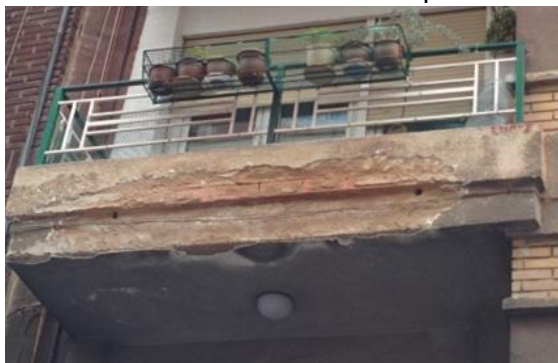
la cual, dichos taladros han roto partes de estas, ocasionando que se desprendieran del paramento. En la figura nº 67 se muestra el desprendimiento del enfoscado de mortero monocapa debido a las acciones físicas y a la humedad del balcón al carecerse de aliviaderos y en la figura nº 68 se puede apreciar el desprendimiento de partes del aplacado por la realización de taladros en estas piezas.

**Figura nº 67. Pérdida de adherencia del enfoscado de mortero monocapa debido a las acciones físicas y la humedad del balcón en C/ Hospital Nº 15, esq. con C/ Maestro Polo. Fuente: Autor**

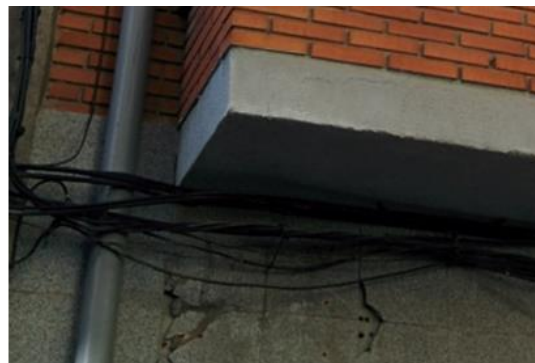
**Figura nº 68. Desprendimiento del aplacado debido a la realización de taladros en C/ La Corredera Nº 14. Fuente: Autor**

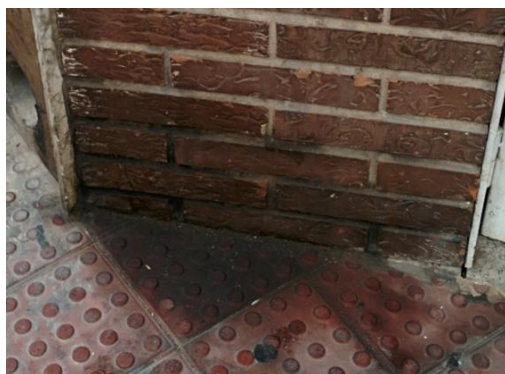
La presencia de organismos en las fachadas también ha sido otra lesión que se ha observado en gran número de edificios, siendo la mayoría manchas de orines en las esquinas de los encuentros con el suelo (figura nº 71), en la cual, sin ir más lejos, prácticamente todas aquellas fachadas que constaban de esquinas tenían visibles unas manchas oscuras debido a los orines de los perros.

**Figura nº 71.** Orines de perros en la esquina en C/ España Nº 5, esq. con C/ Don Lucio. Fuente: Autor

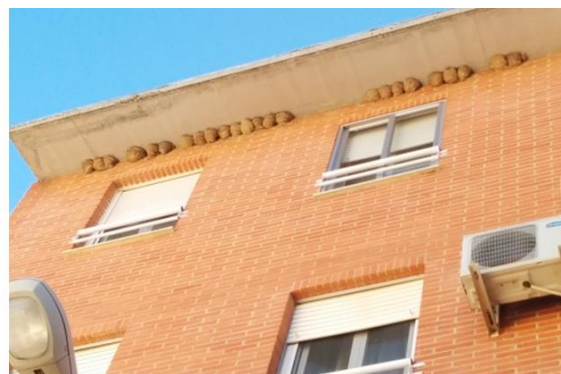
Otro organismo también observado en algunas fachadas han sido nidos de pájaros, vistos estos sólo en algunos edificios que disponían de cornisa, y situados debajo de estas al tratarse de zonas protegidas de la lluvia, viento y frío (figura nº 72), en la cual, se podía apreciar unas manchas de excrementos en los paños de ladrillo cara vista situados debajo de estos que, aparte de estropear la estética de dicha fachada, estos residuos contienen una pequeña cantidad de ácido fosfórico, pudiendo este reaccionar con dichos materiales y ocasionar erosión química.

**Figura nº 72.** Nidos de pájaros y residuos en el paño de abajo en Av. Literato Azorín Nº 45 Fuente: Autor

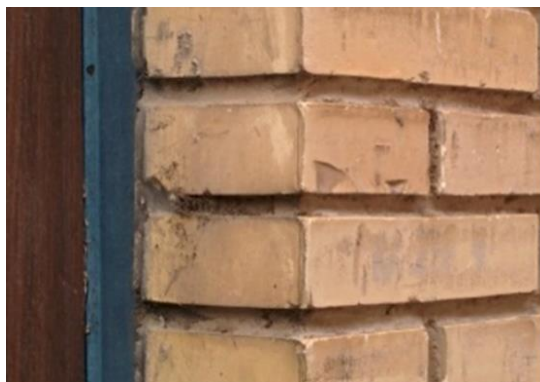
En algunas ocasiones, también se han podido observar en las juntas de mortero que tenían aberturas debido a erosiones por el viento, envejecimiento o por malas ejecuciones, y en grietas de fachadas de entre los años 60-80, teganarias domésticas que habitan en ellas (figura nº 73). Prácticamente todas estas se han podido observar en las calles estrechas menos transitadas y menos expuestas a los agentes atmosféricos, siendo esto debido a que las fachadas situadas en estas calles presentan más pérdidas de material en las juntas debido a la erosión por la cantidad de humedad en ellas, habitando estas en ellas. La presencia de estas no afecta gravemente a dichas fachadas, pero si afecta a la estética de ellas.

**Figura: nº 73. Nidos de tegeritaria doméstica en la junta de mortero en C/ Don Lucio Nº 3. Fuente: Autor**

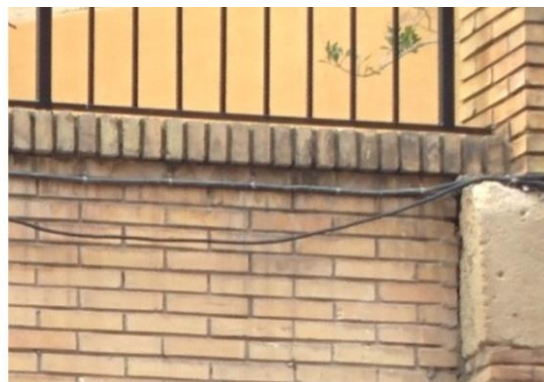
También se ha podido presenciar moho en cuatro fachadas, debido a la elevada cantidad de humedad y de suciedad en esas partes de las fachadas, tal y como se puede ver en la figura nº 74.

**Figura nº 74. Presencia de moho debido a la elevada cantidad de humedad y de suciedad en C/ Don Lucio Nº 3. Fuente: Autor**

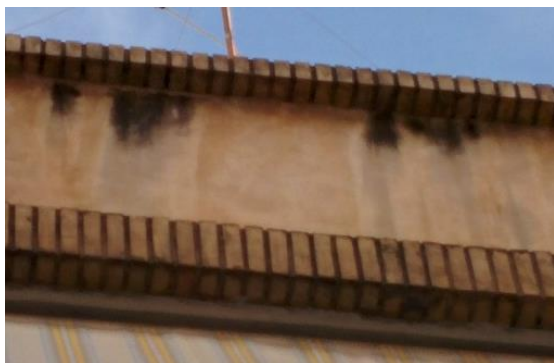
Estas sólo han aparecido en estas dos fachadas de la década de los 70 y en zonas donde hay bastante humedad, ya que en una de ellas, la elevada cantidad de humedad y presencia de suciedad es debido a la estrechez de la calle y poca exposición al sol (figura nº 75) y en la otra fachada es por la filtración del agua hacia el antepecho por la incorrecta impermeabilización en el encuentro entre la cubierta plana y la bajante (figura nº 76). Por lo tanto, da a entender que estas se han producido por dicha elevada cantidad de humedad en esas zonas de las fachadas, dando lugar a la formación de moho, ayudadas también por la cantidad de suciedad depositada en el antepecho de una y en la cubierta plana de la otra.

**Figura nº 75. Costra de moho en el antepecho de la cubierta producida por la elevada cantidad de humedad y suciedad en C/ Don Lucio Nº 13.**

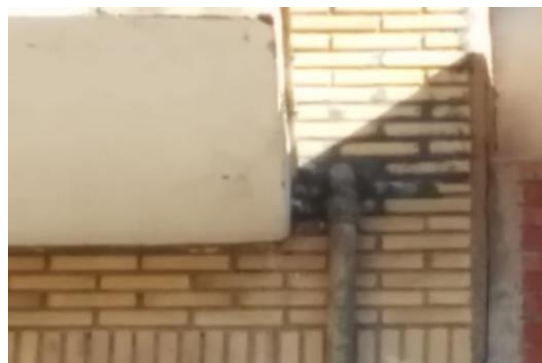
**Figura nº 76. Costra de moho en la bajante de la cubierta producida por la filtración de humedad debido a la incorrecta impermeabilización en Camino Real Nº 51.**

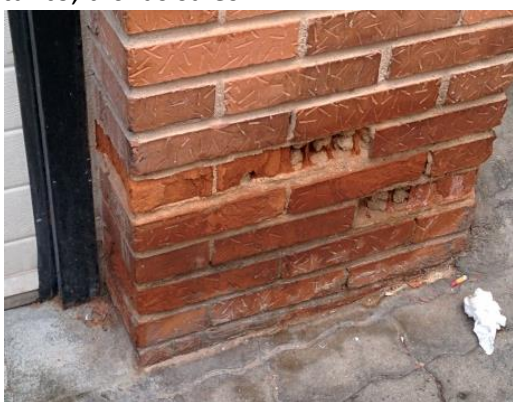
En el caso de estas 3 fachadas cuyas eflorescencias aparecen por toda la parte central de los ladrillos, da a entender que dichas sales proceden de estos ladrillos (figura nº 88) y no de los morteros, salvo las aparecidas en el revestimiento de enfoscado de mortero en una fachada y las aparecidas tanto en el centro de los ladrillos como en los morteros y en el perímetro de algunos ladrillos (figura nº 89), dando a entender en estos últimos que dichas sales sí proceden del mortero, o que proceden del ladrillo, pero estos se han colocado sin humedecerse, absorbiendo estos la humedad del mortero y por lo tanto, dichas sales.

**Figura nº 88. Eflorescencias superficiales procedentes del ladrillo y criptoflorescencias en C/ Maestro Polo. Nº 9. Fuente: Autor**

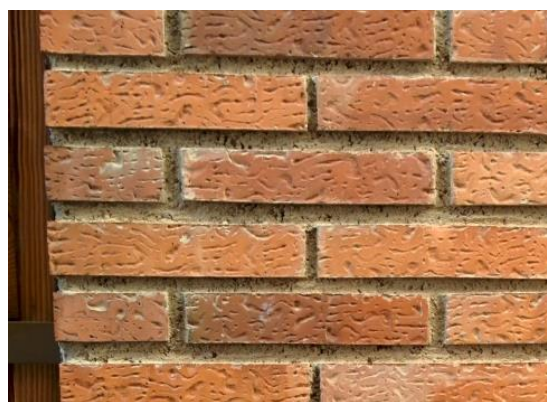
**Figura nº 89. Eflorescencias superficiales procedentes del mortero en C/ La Corredera Nº 8. Fuente: Autor**

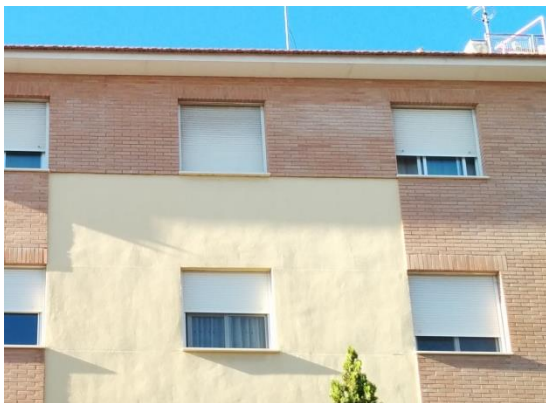
Estas eflorescencias también se han observado en las plantas piso de dos edificios, el primero de los años 60 y el segundo de los 90, producidas estas en la fachada de los años 90 debido al mojado y filtración del agua de lluvia y a la propia humedad ambiente, disolviendo dicha agua incidida y filtrada las sales contenidas en estos ladrillos, cristalizando en la cara al salir al exterior y evaporarse con la exposición al viento y al sol (figura nº 90). En cambio, en la de los años 60, estas sólo aparecen por la propia humedad ambiente, ya que estos ladrillos se encuentran situados en el cerramiento de los balcones, estando estos protegidos de la exposición a la lluvia, tal y como se observa en la figura nº 91.

**Figura nº 90. Eflorescencias superficiales originadas por la lluvia y la humedad ambiental en Av. Literato Azorín Nº 42. Fuente: Autor**

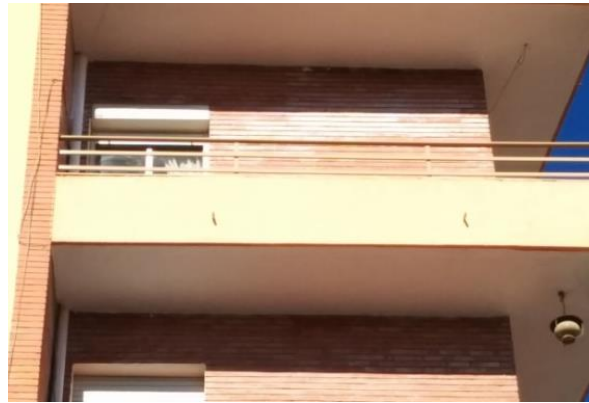
**Figura nº 91. Eflorescencias superficiales originadas por humedad ambiental en Camino Real Nº 92. Fuente: Autor**

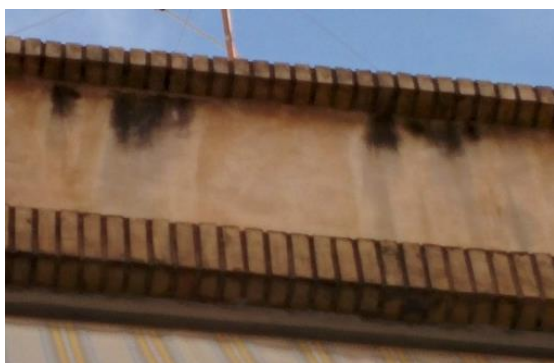
Como ya se ha comentado en la parte de organismos, estas solo han aparecido en dos fachadas pertenecientes a esta década, y en zonas donde hay bastante humedad, ya que en una de ellas, la elevada cantidad de humedad y presencia de suciedad es debido a la estrechez de la calle y poca exposición al sol (figura nº 103) y en la otra fachada es por la filtración del agua hacia el antepecho por la incorrecta impermeabilización en el encuentro entre la cubierta plana y la bajante (figura nº 104).

**Figura nº 103.** Costra de moho en el antepecho de la cubierta producida por la elevada cantidad de humedad y suciedad en fachada de 1974 en C/ Don Lucio Nº 13. Fuente: Autor

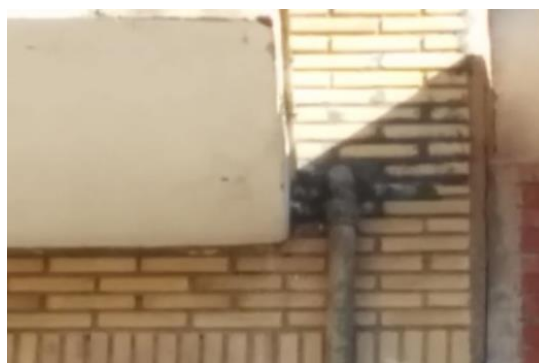
**Figura nº 104.** Costra de moho en la bajante de la cubierta producida por la filtración de humedad debido a la incorrecta impermeabilización en fachada de 1970 en Camino Real Nº 51. Fuente: Autor

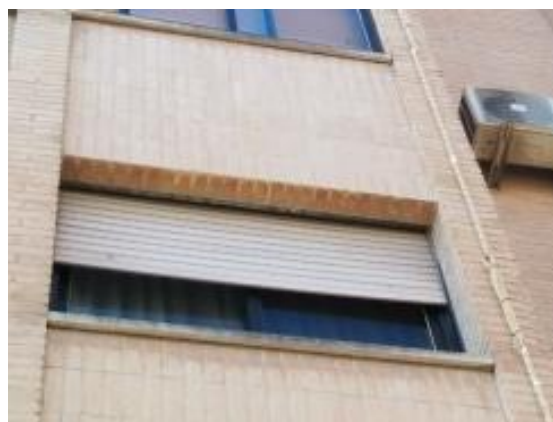
**Figura nº 110. Churretón debajo del dintel por falta de goterón en fachada de 1988 en C/ Cura Ibáñez Nº 37, esq. con Av. Literato Azorín. Fuente: autor**

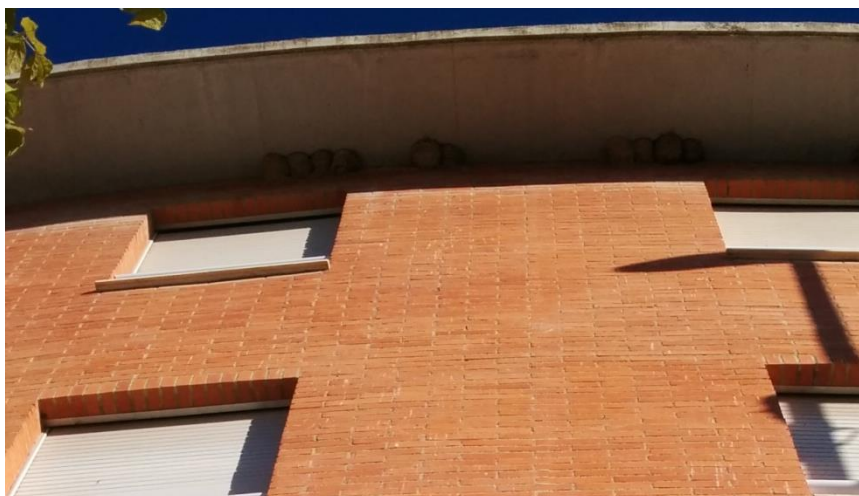
Los organismos se trata de una lesión que también se han presenciado en varias fachadas de esta década, siendo estas, por una parte, las manchas de orines en las esquinas por el paso de los perros y por otra, nidos de pájaros, vistos estos sólo en algunos edificios que disponían de cornisa, y situados debajo de estas al tratarse de zonas protegidas de la lluvia, viento y frio (figura nº 111), apreciándose también unas manchas de excrementos en los paños de ladrillo cara vista situados debajo de estos que, aparte de estropear la estética de dicha fachada, estos residuos contienen una pequeña cantidad de ácido fosfórico, pudiendo este reaccionar con dichos materiales y ocasionar erosión química.

**Figura nº 111.** Nidos de pájaros y excrementos justo debajo de estos en fachada de 1988 en Av. Literato Azorín Nº 45.  
Fuente: Autor

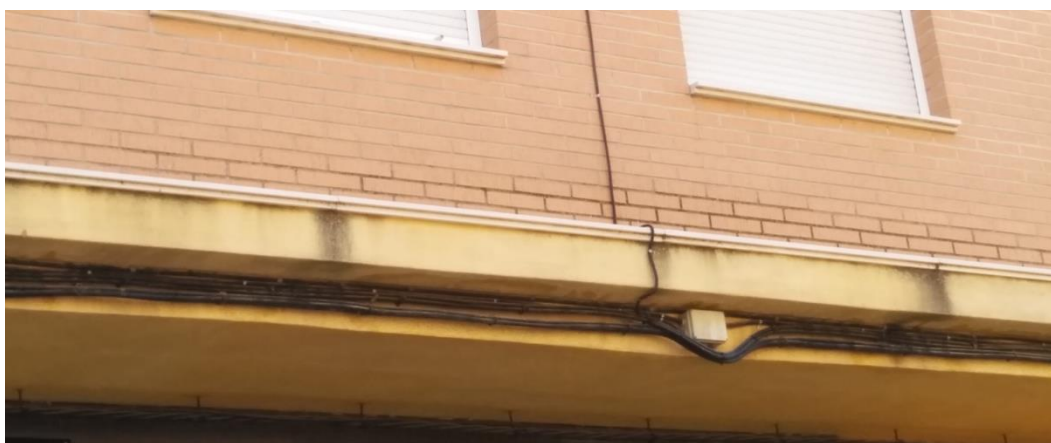
También se observó que en ninguna de las fachadas analizadas de estos años se habían colocado vierteaguas, albardillas y frentes de forjado realizados con ladrillo cara vista, ni tampoco se carecía de estas piezas en los antepechos. En dos fachadas, los vierteaguas se encontraban introducidos en las jambas y constaban de goterón, no produciendo estos churretones, mientras que las piezas de albardilla en ambas, carecían de inclinación y de goterón y no tenían las juntas selladas, permitiendo la filtración de agua y la esorrentía, e incluso, en una de ellas, este hecho hacía que se depositara agua en ella y que fuese absorbida por capilaridad (figura nº 116). Por otra parte, también se han podido presenciar humedades de filtración debido a grietas causadas estas por falta de trabas y por esfuerzos no absorbidos.

**Figura nº 116: Albardilla con insuficiente pendiente, juntas sin sellar, absorción capilar etc., en fachada de 2002 en Av. Literato Azorín Nº 25 y 27. Fuente: Autor**

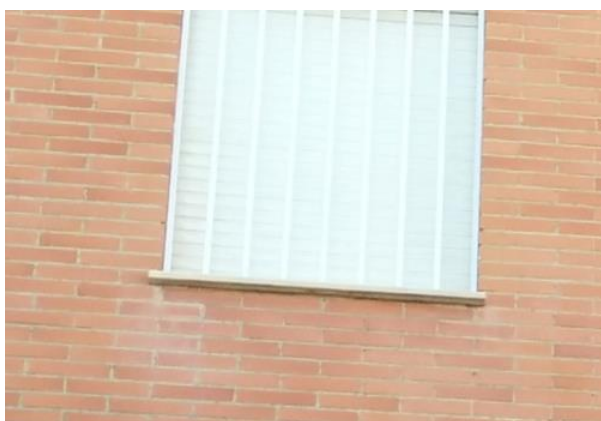
En la figura nº 124 se muestran churretones debido a la falta de inclinación del vierteaguas en una fachada de 1988, constando este de goterón y de empotramiento en las jambas y en la figura nº 125, churretones debajo del dintel debido a la falta de goterón de estas piezas, también en otra fachada de 1988.

Figura nº 124. Churretones laterales debido a la falta de inclinación del vierteaguas en fachada de 1988 en Av. Literato Azorín Nº 45. Fuente: Autor

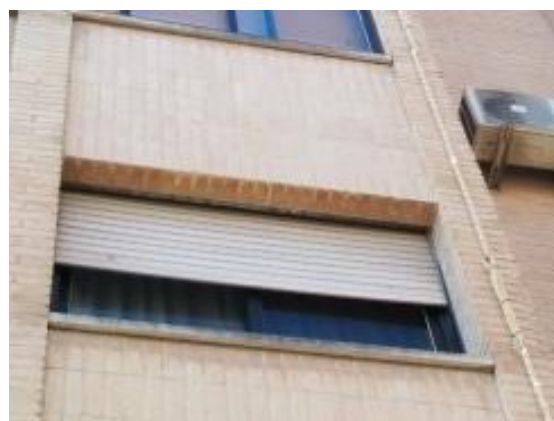
Figura nº 125. Churretón debajo del dintel por falta de goterón en fachada de 1988 en C/ Cura Ibáñez Nº 37, esq. con Av. Literato Azorín. Fuente: autor

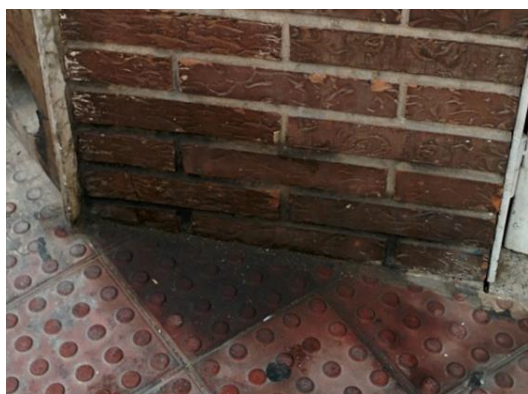
Figura nº 137. Orines de perros en la esquina en C/ España Nº 5, esq. con C/ Don Lucio. Fuente: Autor

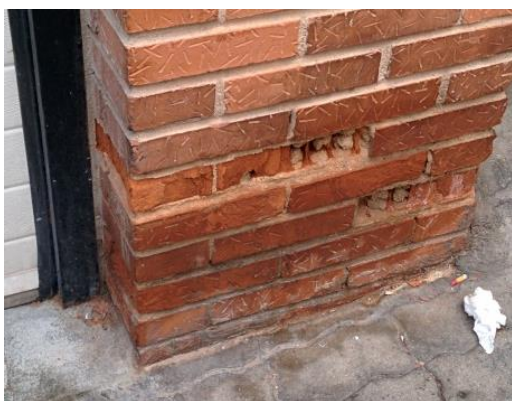
encuentros con el suelo, observándose también erosión debido a las acciones física o criptoflorescencias (figura nº 143).

**Figura nº 143. Eflorescencias superficiales procedentes del ladrillo y criptoflorescencias en C/ Maestro Polo. Nº 9. Fuente: Autor**

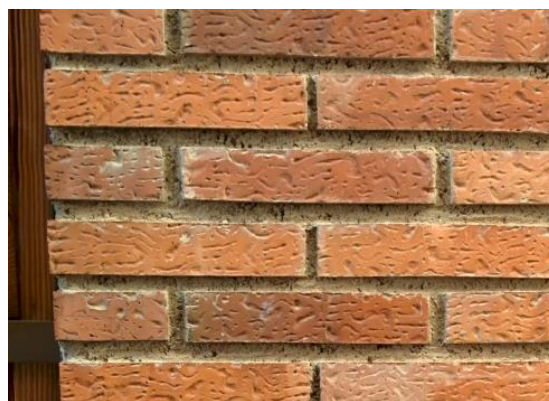
En el caso de las otras 2 fachadas, en la cual, en la primera estas eflorescencias aparecen en el revestimiento de enfoscado de mortero y en la segunda aparecen tanto en el centro de los ladrillos como en los morteros y en el perímetro de algunos de ellos (figura nº 144), se da a entender en estos últimos que dichas sales sí proceden del mortero, o que proceden del ladrillo al no humedecerse este en su ejecución.

**Figura nº 144. Eflorescencias superficiales procedentes del mortero en C/ La Corredera Nº 8. Fuente: Autor**

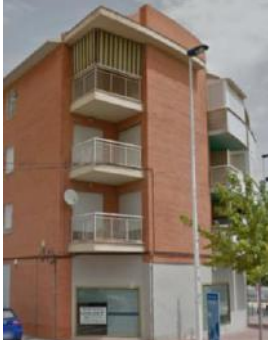
FACHADA		Estado general	Alteraciones														Aclaraciones/Posibles causas	
	Orientación	SE, S y O																1.- Aunque en la fachada circular SE Y S solo hay una pequeña parte que consta de antepecho de ladrillo visto, ya que el resto es mediante barandilla metálica pintada, en este antepecho se aprecia que la parte superior de este, los ladrillos y mortero presentan un color más oscuro que la del resto, debido a que todavía mantienen la humedad de las pasadas lluvias, que se ha ido escurriendo y absorbiendo por estos debido a la falta de albardilla.	
	Longitud	47,67 y 32,97																	
	Número de alturas	PB +3																	
	MATERIALES																		
	Ladrillo cara vista	%: 55																	
	Características: naranja, liso, junta vista enrasada																		
	Otro material:	%: 45																	
	Características: Enfoscado de mortero pintado																		
	PUNTOS DE INSPECCIÓN

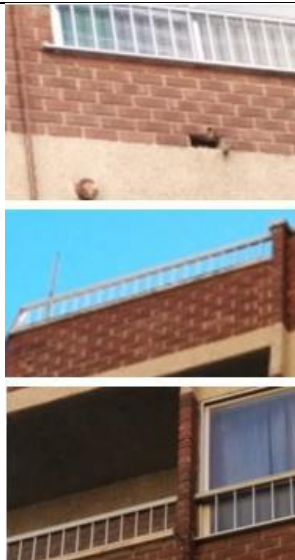
Longitud	6,58, 3,3 y 20,33	Bueno(b), malo(m), no se ve (-) , se carece (c), no es C.V. (n v)	Suciedad	Costas	Coloración	Humedad	Eflorescencias	Organismos	Desgaste de aristas	Erosión	Grietas	Rotura	Desprendimientos	Deformaciones	Pérdida de material en juntas	Oxidación /Corrosión	Otros	1., 3.3 y 4.2.-Se observa una de las piezas prefabricadas que conforma la albardilla levantada del mortero debido seguramente a que el anclaje de la barandilla metálica superior se ha realizado solamente a dicha pieza, en vez de anclarse también al antepecho de cara vista, y por lo tanto, debido a las dilataciones contracciones y a la fuerza del viento, esta pieza ha terminado soltándose de dicho mortero. Otra de las posibles causas puede ser que se haya soltado debido a que en su colocación no se humedeció, absorbiendo el agua de dicho mortero, entre otras posibles causas, permitiendo la filtración del agua en dichos ladrillos, pudiendo producir otras lesiones secundarias en dichos elementos, tales como erosiones físicas, eflorescencias, etc. -Se observan unas pocas piezas con desconchados en el antepecho de cubierta, seguramente debido a la presencia de caliches o exfoliaciones debido a errores en la elaboración o cocción. - Debajo de las albardillas y de los vierteaguas se observa algo de humedad en las juntas y también churrones de tonalidad marrón claro por lavado diferencial, debido a que dichas piezas, aparte de carecer de goterón, tienen poco vuelo.  4.3.- Aunque los anclajes de las barandillas a los cerramientos de ladrillo cara vista se encuentren en buen estado, estos tubos se encuentran empotrados a estos y sin sellarse la junta perimetral, pudiéndose producir en un futuro corrosión por inmersión en la parte metálica empotrada y por par galvánico debido al contacto entre esta y los álcalis contenido en el mortero, debido a alguna filtración de agua por el perímetro de estos, actuando esta de electrolito. Este mismo caso ocurre con los elementos empleados para la ventilación de los espacios interiores y los empleados para salida de gases, solucionando dicha junta mediante mortero de cemento blanco para disimularlo con el enfoscado, descuidándose seguramente con el sellado.  8. y 9.- Se aprecia suciedad en general por toda la fachada, llegando a cambiar la tonalidad de dichos ladrillos debido a esta, y produciéndose churrones blanquecinos en el revestimiento de enfoscado del primer forjado. - Se aprecian roturas de ladrillo y de juntas de mortero de forma intencionada en los antepechos de uno de los cuerpos volados, siendo estos seguramente galerías, con tal fin de permitir la salida de gases posiblemente, permitiendo la entrada de agua, etc.

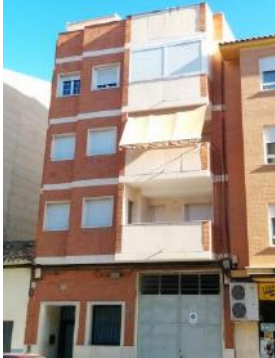
Fecha visita:	08/10/14	Año:	1960	Av. :	Literato Azorín	Número:	23
---------------	----------	------	------	-------	-----------------	---------	----

FACHADA		Estado general	Alteraciones															Aclaraciones/Posibles causas	
	Orientación	SO																		
	Longitud	8,48																		
	Número de alturas	PB+3																		
	MATERIALES																			
	Ladrillo cara vista	%:70																		
	Características: marrón, liso juntas vistas rehundidas y a hueso																			
	Otro material:	%: 30																		
	Características: aplacado pétreo																			
	PUNTOS DE INSPECCIÓN

8. Paños ciegos	b*	x		x															
	9.Esquinas/ Elementos salientes	b*	x		x															
	10. Encuentro con suelo	nv, b*																		
OBSERVACIONES	<p>-La fachada consta de ladrillo cara vista, colocado este a soga con las juntas verticales a hueso menos en los antepechos justo debajo de las ventanas y de la cubierta que están dispuestos a sardinel. En la zona de los frentes de los balcones y en los frentes de forjado, se ha empleado revestimiento de aplacado pétreo y en la planta baja, se ha realizado un zócalo con aplacado de mármol.</p> <p>-Salvo humedades de filtración y churretones negros y marrones debido a la mala ejecución de las albardillas en el antepecho de la cubierta, dinteles y de los vierteaguas por la mala ejecución de estos, roturas de piezas de decoración en las jambas, algo de suciedad depositada en la planta baja, humedad por absorción capilar en el zócalo de aplacado de mármol, y algún que otro orín en estos debido a los animales, la fachada se encuentra en buen estado.</p> <p>-La cubierta es plana y la fachada apoya gran parte del ancho del tizón en los forjados, situándose estos enrasados con el revestimiento de aplacado pétreo colocado en los frentes de forjado.</p> <p>-El elemento de protección empleado en los balcones es seguramente mediante antepecho de ladrillo perforado, revestido este con aplacado pétreo.</p>

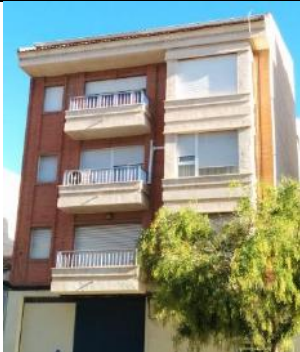
Fecha visita:	08/10/14	Año:	1970	Av. :	Literato Azorín	Número:	17
---------------	----------	------	------	-------	-----------------	---------	----

OBSERVACIONES	-La fachada consta de ladrillo cara vista en las plantas piso, salvo en los balcones y en los cuerpos volados, realizados estos seguramente con ladrillo hueco con un revestimiento de enfoscado de mortero pintado, al igual que en la planta baja.
	-Salvo presencia de suciedad en las partes más protegidas a la lluvia y al viento, churretones sucios debido a la mala ejecución de las albardillas y vierteaguas y algo de humedad y de oxidación en los angulares de los dinteles y roturas de ladrillos vistas por realización de taladros para las instalaciones de aparatos, la fachada se encuentra en buen estado.
	-La cubierta es inclinada y consta de canalón.
	-La fachada pasa toda por delante de los forjados, apoyando seguramente gran parte del tizón sobre los ladrillos colocados a rosca en el arranque del forjado de la planta 1ª.
	-El elemento de protección empleado en los balcones son antepechos de ladrillo hueco y barandilla metálica protegida con pintura impermeable.

- También se observan en las esquinas pérdidas de material en las juntas debido a los agentes atmosféricos, así como la lluvia, heladicidad, viento, etc.

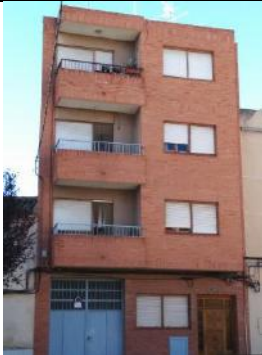
Fecha visita:	08/10/14	Año:	1976	Av. :	Literato Azorín	Número:	16
---------------	----------	------	------	-------	-----------------	---------	----

4.3.- El anclaje de la barandilla de protección al cerramiento se ha realizado introduciendo directamente el pasamanos en las juntas de mortero y seguramente sin sellarse las juntas. Esta solución empleada puede dar lugar a corrosión por inmersión o por par galvánico entre la parte de metal interior y los posibles álcalis del cemento, al filtrarse agua hacia el interior por cualquier junta perimetral, actuando esta de electrolito.

5.2.- Se observa una grieta en el monocapa del edificio colindante debido a las dilataciones entre ambos edificios ya que no se ha dejado ninguna junta entre ellos.

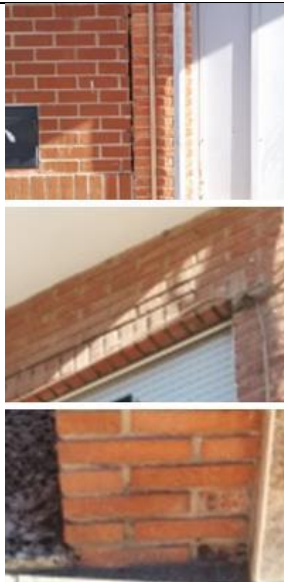
4.3.- El anclaje de la barandilla de protección al cerramiento se ha realizado introduciendo directamente el pasamanos en el cerramiento, rompiendo las piezas y seguramente sin sellarse las juntas. Esta solución empleada puede dar lugar a corrosión por inmersión o también por par galvánico entre la parte de metal interior y los posibles álcalis del cemento, al filtrarse agua hacia el interior por cualquier junta perimetral, actuando esta de electrolito.

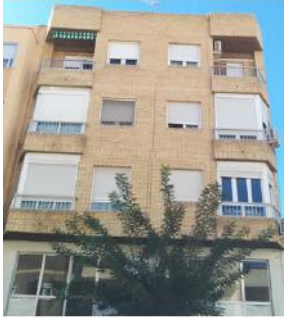
Fecha visita:	08/10/14	Año:	1975	Camino:	Real	Número:	90
---------------	----------	------	------	---------	------	---------	----

FACHADA		Estado general	Alteraciones																Alaraciones/Posibles causas																
	Orientación	NE																		1., 3.3. y 4.2.- Tanto en los elementos que componen los antepechos, las coronaciones de la cubierta y de los balcones como en los que constituyen los vierteaguas de las ventanas, se aprecian manchas de humedad en las juntas verticales de mortero y en los ladrillos por el agua de lluvia de los pasados días. Ello se debe a que las albardillas y vierteaguas son de ladrillos colocados a rosca, sin inclinación ni vuelo, permitiendo estas juntas y ladrillos la absorción y filtración de dicha agua. El hecho de haber elevada humedad por filtración, conlleva a que haya riesgo de ocasionarse en un futuro erosión física debido a las acciones físicas y posteriores desprendimientos al desmoronarse el mortero.																
	Longitud		9,85	Bueno(b), malo(m), no se ve (-), se carece (c), no es C.V. (n v)	Suciedad	Costras	Coloración	Humedad	Eflorescencias	Organismos	Desgaste de aristas	Erosión	Grietas	Rotura	Desprendimientos	Deformaciones	Pérdida de material en juntas	Oxidación /Corrosión	Otros	3.1.-Se observa humedad, suciedad por depósito de partículas debido al viento y unos churretones de color marrón claro por lavado diferencial, en forma de bigotes, en la parte de abajo de los ladrillos colocados a rosca que conforman los dinteles. Ello es debido al tratarse de una zona que se encuentra protegida a la exposición de la lluvia y del viento y por la escorrentía del agua de lluvia por los paños superiores, arrastrando la suciedad por estos dinteles debido a la falta de goterón, llegando a contactar con el perfil angular de apoyo de dichos ladrillos.

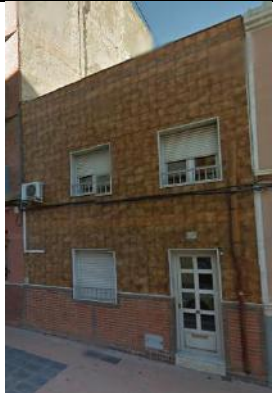
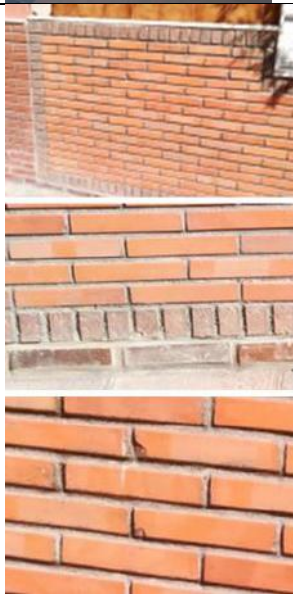
Fecha visita:	08/10/14	Año:	1950	Camino:	Real	Número:	61
---------------	----------	------	------	---------	------	---------	----

FACHADA		Estado general	Alteraciones															Aclaraciones/Posibles causas	
	Orientación	S		Bueno(b), malo(m), no se ve (-), se carece (c), no es C.V. (n v)	Suciedad	Costras	Coloración	Humedad	Eflorescencias	Organismos	Desgaste de aristas	Erosión	Grietas	Rotura	Desprendimientos	Deformaciones	Pérdida de material en juntas	Oxidación /Corrosión	Otros	8. y 10.-En general, se observan manchas de humedad y suciedad por lavado diferencial en las juntas de mortero y en muchos de los ladrillos que conforman el zócalo, debido a la absorción y filtración del agua de lluvia que incide sobre ellos y de la que discurre por el revestimiento de alicatado, formándose seguramente una lámina de agua rápida debido a la escasa absorción y filtración del agua por estas piezas cerámicas. Dicha escorrentía de agua arrastra la suciedad depositada en estos paños, llegando hasta dicho zócalo, formándose en los elementos de este churrones sucios, debido a la insuficiente inclinación, insuficiente vuelo y falta de goterón en la pequeña albardilla colocada entre el alicatado y dicho zócalo. El hecho de retenerse tanta humedad en estos elementos conlleva al riesgo de ocasionarse en un futuro erosión física debido a las acciones físicas, así como dicha lluvia, heladas, viento, etc., y posteriores desprendimientos al desmoronarse el mortero, siendo esto seguramente lo que ocurrió en las juntas de mortero en el encuentro con el suelo. En dicho encuentro, se aprecia que las juntas de mortero en la primera hilada se encuentran en un mejor estado que las situadas por encima, presentando estas últimas algunas pérdidas de material debido a las acciones físicas y absorción por capilaridad dando a entender que esta primera hilada se encontraba bastante erosionada y se ha reparado mediante la aplicación de mortero. - Dos ladrillos, situados en hiladas distintas pero en la misma vertical, presentan desconchados. Estos han sido ocasionados seguramente por acciones mecánicas, así como golpes que haya podido sufrir debido al paso de las personas por la acera, que han producido la rotura inmediata o también, no llegando a la rotura pero si a producirle tensiones que, ayudadas por las acciones físicas, han terminado por desprenderse. - Se aprecian ladrillos con diferentes tonalidades y decoloración debido a la exposición a la lluvia, sol, viento, etc., con el paso del tiempo, suciedad, o debido a la cocción o diferente cantidad de materia prima. - Se aprecia que una de las piezas cerámicas justo encima de la albardilla se ha desprendido debido a la pérdida de adherencia, ya sea por el agua de filtración y la posterior helada o por una incorrecta ejecución.

- Dos ladrillos, situados en hiladas distintas pero en la misma vertical, presentan desconchados. Estos han sido ocasionados seguramente por acciones mecánicas, así como golpes que haya podido sufrir debido al paso de las personas por la acera, que han producido la rotura inmediata o también, no llegando a la rotura pero sí a producirle tensiones que, ayudadas por las acciones físicas, han terminado por desprenderse.

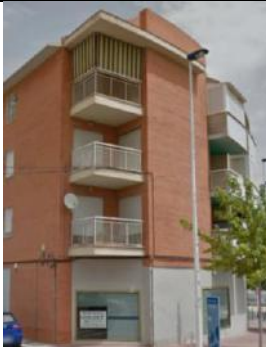
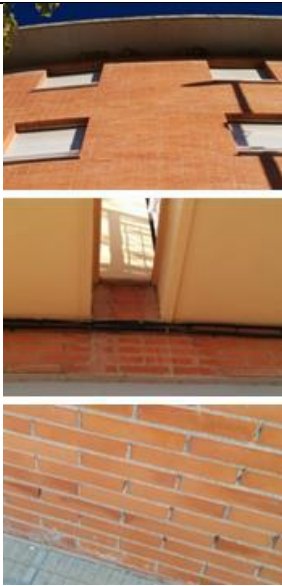
Fecha visita:	08/10/14	Año:	1988	Av. :	Literato Azorín	Número:	45
---------------	----------	------	------	-------	-----------------	---------	----

8. Paños ciegos		b*	X		X															
9.Esquinas/ Elementos salientes		b*	X		X	X				X							X			
10. Encuentro con suelo		nv, b																		
OBSERVACIONES	<p>-La fachada consta toda de ladrillo cara vista, salvo los frentes de forjado y el zócalo, revestidos de enfoscado de mortero pintado y de aplacado pétreo.</p> <p>-Salvo humedades de filtración y absorción en los ladrillos y juntas en las coronación del antepecho de cubierta, algo de humedad y churrones marrones por lavado diferencial debajo de los dinteles, vierteaguas, albardillas, vierteaguas y encuentros en el último forjado de cubierta, habiendo riesgo de producirse erosión física en un futuro debido a dicha humedad, suciedad acumulada en zonas protegidas de la exposición a la lluvia y al viento, ladrillos con diferentes tonalidades y decoloración debido a la exposición a la lluvia, sol, viento, etc., suciedad, o también por la cocción o cantidad de materia prima, las barandillas se han anclado directamente en los cerramientos, habiendo riesgo de ocasionarse en un futuro corrosión al filtrarse agua por las juntas perimetrales, la fachada se encuentra en buen estado.</p> <p>- La cubierta es plana y seguramente la fachada apoya toda en los forjados.</p> <p>-El elemento de protección empleado en los balcones es barandilla metálica protegida con pintura impermeable.</p>
